# Kulturmiljöprogram

## Del 2.2 Bringetofta riksintresse

## R2 Bringetofta

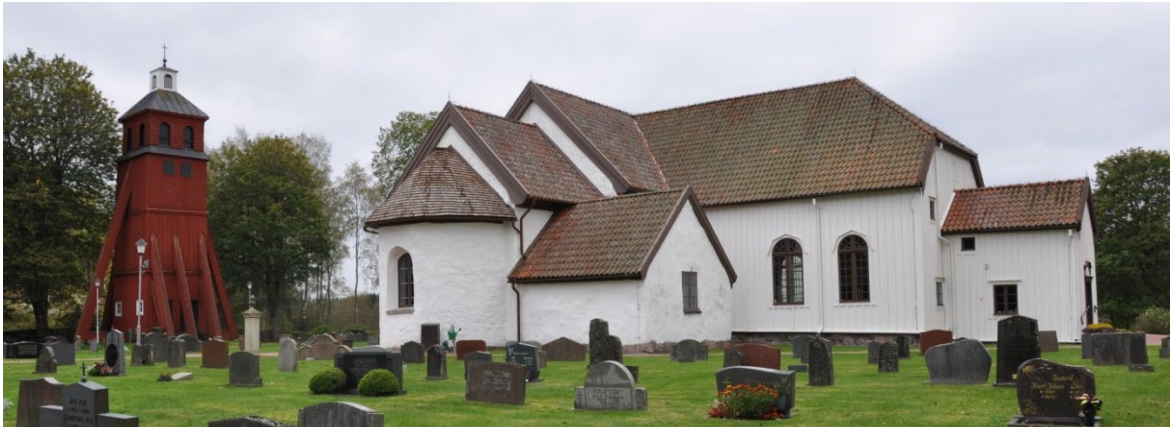
fornlämningsdel. Kyrkan från 1100-talets senare del dominerar bebyggelsen i området. Det är en tidig stenkyrka av romansk absidtyp, en vanligt förekommande kyrkotyp i Njudungs folkland. Absid, kor och delar av långhuset är ursprungliga men kyrkan förlängdes åt väster troligen under 1500-talet. De medeltida kalkmålningarna har varit övermålade men togs fram vid en restaurering 1923. Sakristian anses härstamma från 1500-talet, medan absidens målningar av helvetet och yttersta domen tillkom under 1600-talet. Under 1750-talet omgestaltades kyrkan med en långhusutbyggnad i trä mot norr. På kyrkogården finns en rödfärgad klockstapel i trä från 1730. Ett krucifix anses härstamma från medeltiden, medan predikstolen skänktes till kyrkan 1659 av överste Jöran Silvferhjelm från Havsjö.

*Stenkyrkan av romansk absidtyp, klocktorn till vänster.*

- Byggnadernas volym
- Färgsättning och material
- Vitputsad fasad
- Oljemålad träpanel
- Den halvrunda absiden
- De stora rundbågiga fönstren
- Stensockel av blandad stentyp
- Interiören, bland annat med medeltida kalkmålningar

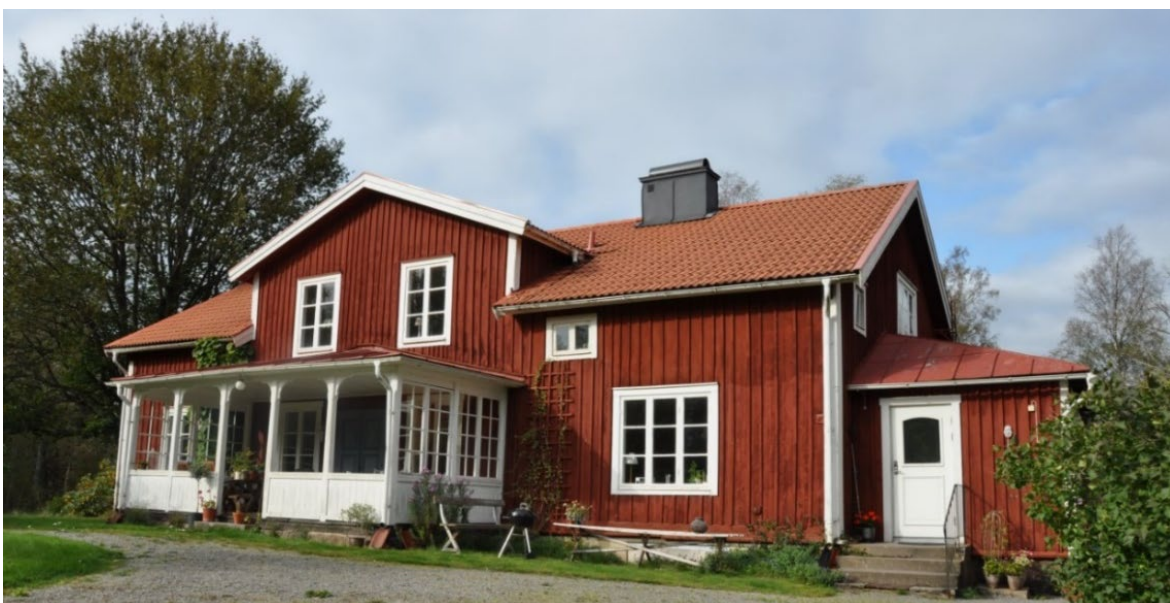
*Bringetofta 7:11, Bringetofta prästgård.*

1917 uppfördes i byn även en missionskyrka (Bringetofta 5:3), idag förändrad men kvar på sin ursprungliga plats och den används fortfarande aktivt av missionsförsamlingen. Bringetofta prästgård (Bringetofta 7:11) uppfördes 1833 och utgör en viktig del av kyrkbyn. Byggnadens ursprungliga volym, färg och material har bevarats men arkitektoniska detaljer har förändrats. Tidigare var byggnadens veranda av en mindre glasverandamodell, som senare byts ut mot en större öppen veranda. En bred frontespis har öppnats upp genom takfoten. Tidigare låg enkupiga tegelpannor på taket, men idag består takbeklädningen av ett tvåkupigt lertegel. Bottenvåningens tvåluftsfönster med sex rutor har ersatts med treluftsfönster med nio rutor. Gården har ett centralt placerat vårdträd som återplanterats.

- Byggnadens volym och färgsättning
- Tak med lertegel
- Farstuns falsade plåttak
- Byggnadernas spröjsade fönster i trä

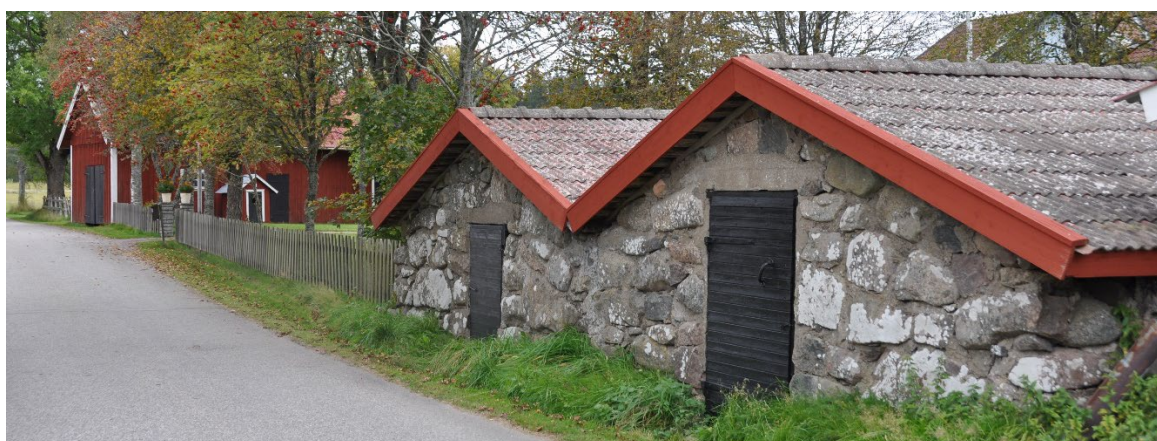
*Dubbelkällaren på Bringetofta Brogården 1.*

- Dubbla körbroar
- Stensatt dubbelkällare
- Byggnadernas volym och färgsättning

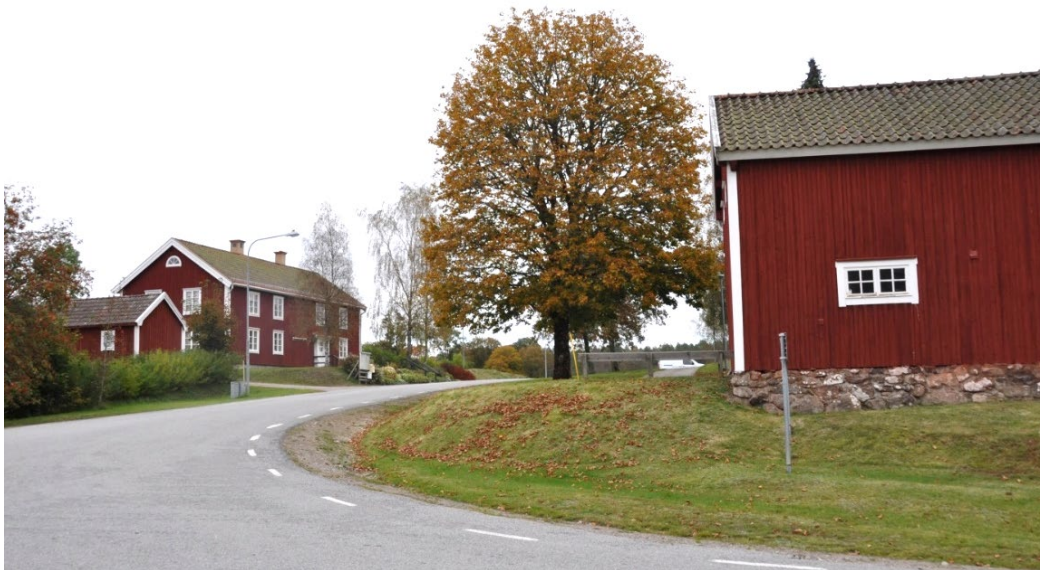
Intill kyrkan ligger sockenmagasinet, uppfört under 1850-talet på naturstensgrund och de karaktäristiska luckorna och mindre fönstren finns bevarade. Kyrkbyn är relativt enhetlig med locklistpaneler med röd slamfärg, vita dörr- och fönsterfoder samt röda tegeltak. I bystrukturen ingår även ett f d ålderdomshem från omkring 1850, en affär från 1920-talet och två parstugor från omkring 1860. Lantbruken har ladugårdar av stor volym, stensatta körbroar och välbevarade fönster och portar. På Bringetofta 3:4, Brogården, har ladugården två parallella körbroar och tvärs över vägen även en dubbel matkällare, vilka är unika i sitt slag i området. När Brogården passeras utemot Drageryd, upprepas mönstret tydligt av bostadsbebyggelse på den östra sidan av vägen med de tillhörande ladugårdarna på den andra sidan av vägen. Detta ingår inte i riksintresseområdet men är av kulturhistoriskt värde.

*Sockenmagasin, Bringetofta 7:9 th och nuvarande församlingshemmet tv i vägsäl vid Bringetofta kyrka.*

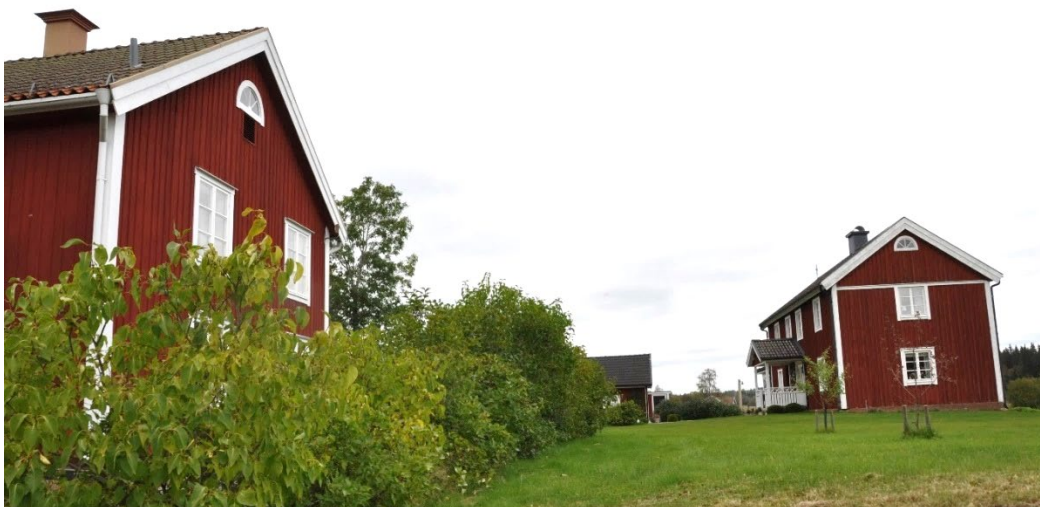
*Bringetofta 11:1, församlingshem och Bringetofta 5:14, Flogård 2, parstuga från 1858.*

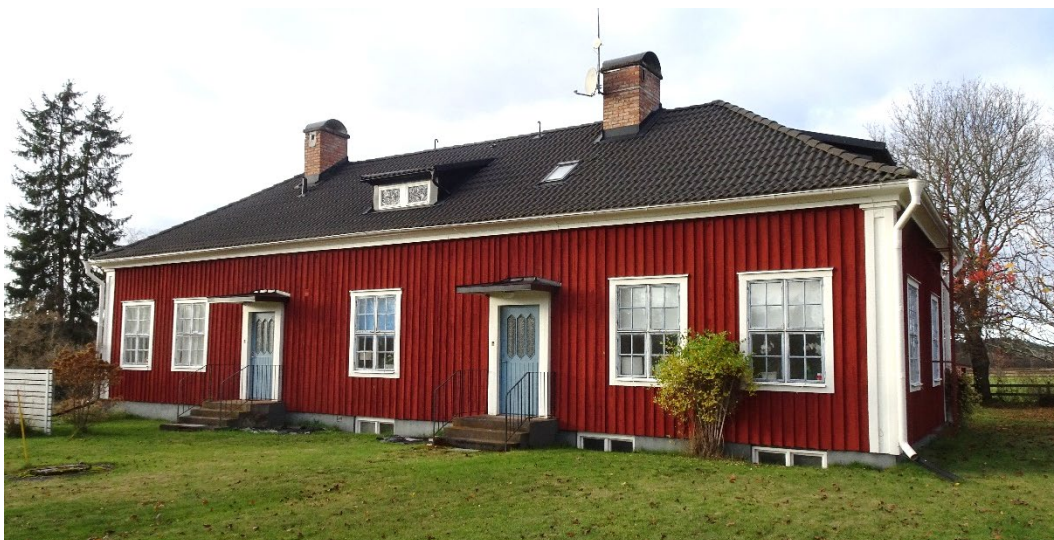
*F.d. lärarbostaden på Bringetofta 5:10.*

Bringetofta f.d. skolbyggnad och lärarbostad (Bringetofta 5:10) med kompletterande uthus från 1930, är båda av större volym. Slätputsad grund, faluröd locklistpanel och ljusst blå dörrar med de ursprungliga småspröjsade fönstren är mycket välbevarade. Gavlar och omfattningar är vita och bostadshusets hörn består av kraftigt markerade pilastrar. De valmade taken har beklänts med mörka betongpannor.

- Byggnadens volym och färgsättning
- De valmade taken
- Byggnadernas spröjsade fönster i trä
- Byggnadernas dörrar och portar i trä
- Huvudbyggnadens hörnpilastrar

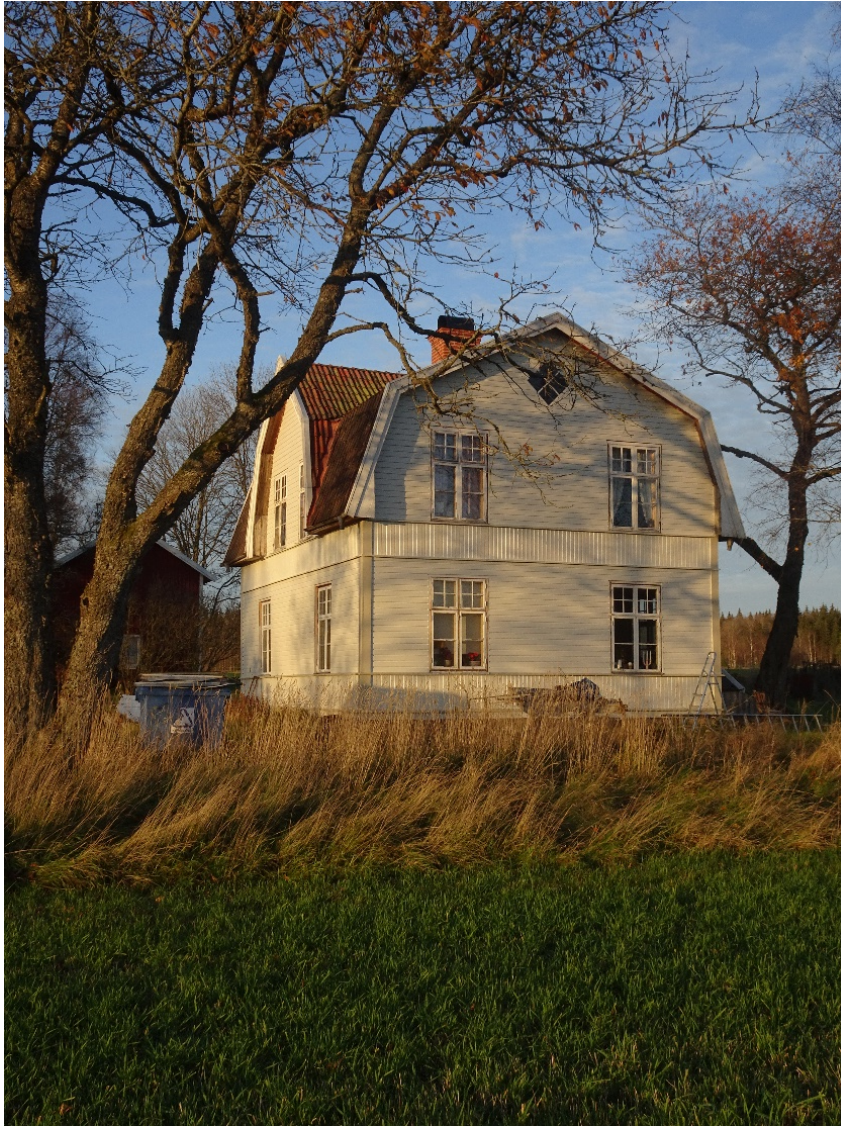
*Bringetofta 12:1, Bringhem 1.*

Bringetofta 12:1, Bringhem 1. Är en 1½ plans-villa byggd som hem åt en byggmästare år 1920 i klassisk stil med brutet mansardtak. Ny panel, som har gjorts att efterlikna den från 1920, har 2019 ersatt en eternitbeklädnad. Byggnadens dörrar och fönster är de ursprungliga och i norr finns ett välbevarat trapphus – även interiört med trapp och panel. Platsbyggda köksskåp från omkring 1920 och fyra kakelugnar med blomstermotiv, alla med olika utföranden.

- Byggnadens volym
- Lertegelbeklätt mansardtak
- Byggnadernas spröjsade fönster i trä
- Trapphus, exteriört och interiört
- Kakelugnar och den fasta köksinredningen
